**«Brückenkonstruktionen»
Ueli Studhalter, Nr. 4/2019, S. 26-27**

Die Spreuerbrücke im Detail

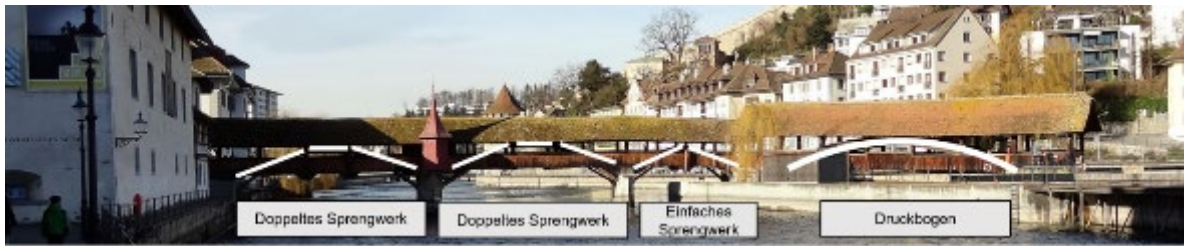
Der Druckbogen im südlichen Teil der Brücke ist sowohl von aussen (a) wie von innen (b) eindrücklich zu sehen. Dieser leitet die Kraft gegen aussen hin ab, wo sie von zwei Widerlagern aufgenommen wird. Im südlichen Teil der Brücke sind die angesprochenen Hängewerke. Hängewerke sind Konstruktionen aus horizontalen und diagonalen Balken (auch Balken und Streben genannt), welche wie Druckbögen Kräfte nach aussen leiten. Ein doppeltes Hängewerk ist im Bild (d) gut erkennbar. Ein Blick unter die Brücke (e) offenbart, dass auch horizontale Balken zur Stabilität der Brücke beitragen. Diese Querbalken werden zusätzlich durch einen schrägen Balken (in der Fachsprache ein Sprengwerk) gestützt. Die Kraft wird wiederum gegen aussen auf ein Widerlager (f) abgeleitet.

Zusammenfassend können wir festhalten, dass bei der Spreuerbrücke sowohl Druckbogen als auch Balken, nicht aber Zugseile, zu entdecken sind. Präzisierend haben wir zudem gelernt, dass die Funktion von Druckbögen auch von einfachen und doppelten Hängewerken übernommen werden kann und dass Sprengwerke der Brücke zu noch mehr Stabilität verhelfen.
